# 广州市天然气利用工程四期调整工 程项目（一期）

## 竣工环境保护验收调查报告

建设单位：广州燃气集团有限公司

编制单位：广州市中扬环保工程有限公司

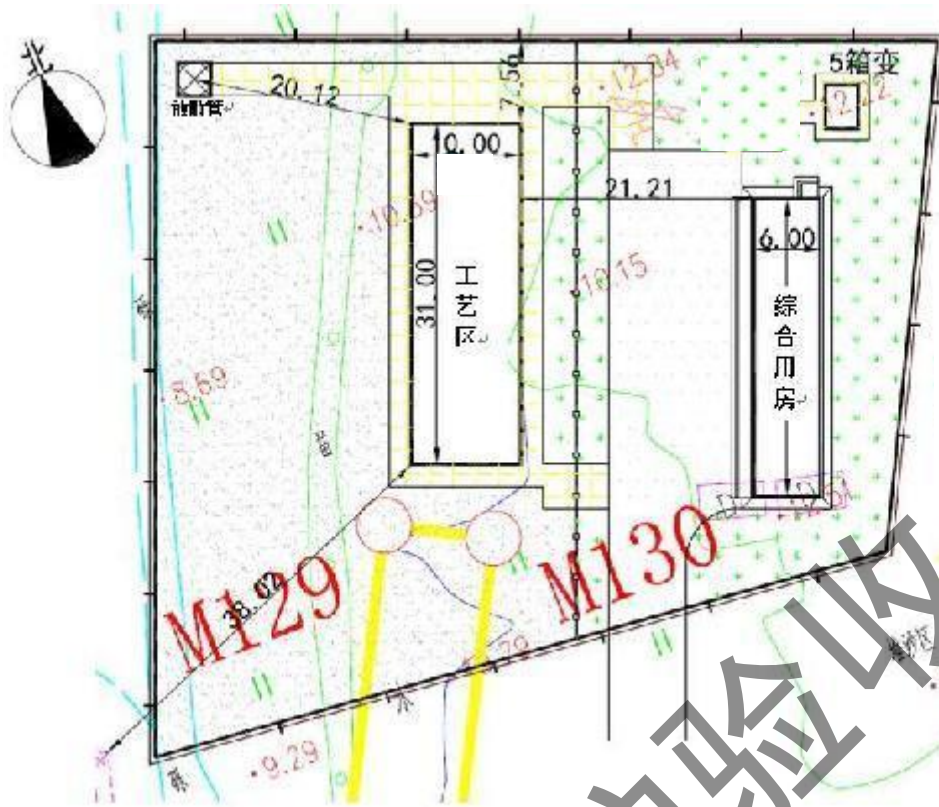
图 2.3.3-7 横沙调压站平面布置图

横沙调压站位于花都区赤坭镇横沙村西侧 480m，为本项目新建。横沙调压站主要功能为接收来自白坭阀室高压天然气，接收来气分三部分，一部分气量经过滤、换热（本期项目验收未设置热水锅炉，不涉及换热）、调压、计量后供给下游花都昆仑调压计量站及新奥调压计量站，另一部分继续分输至下游平岭头阀室，最后一部分用于站内自用气（仅茶水间用气，本次未设置热水锅炉、备用发电机，故无锅炉和发电机用气），主要建筑物包括综合用房、工艺装置区、放空管区、箱变房。平面布置见图 2.3.3-7，现场照片见图 2.3.3-8。

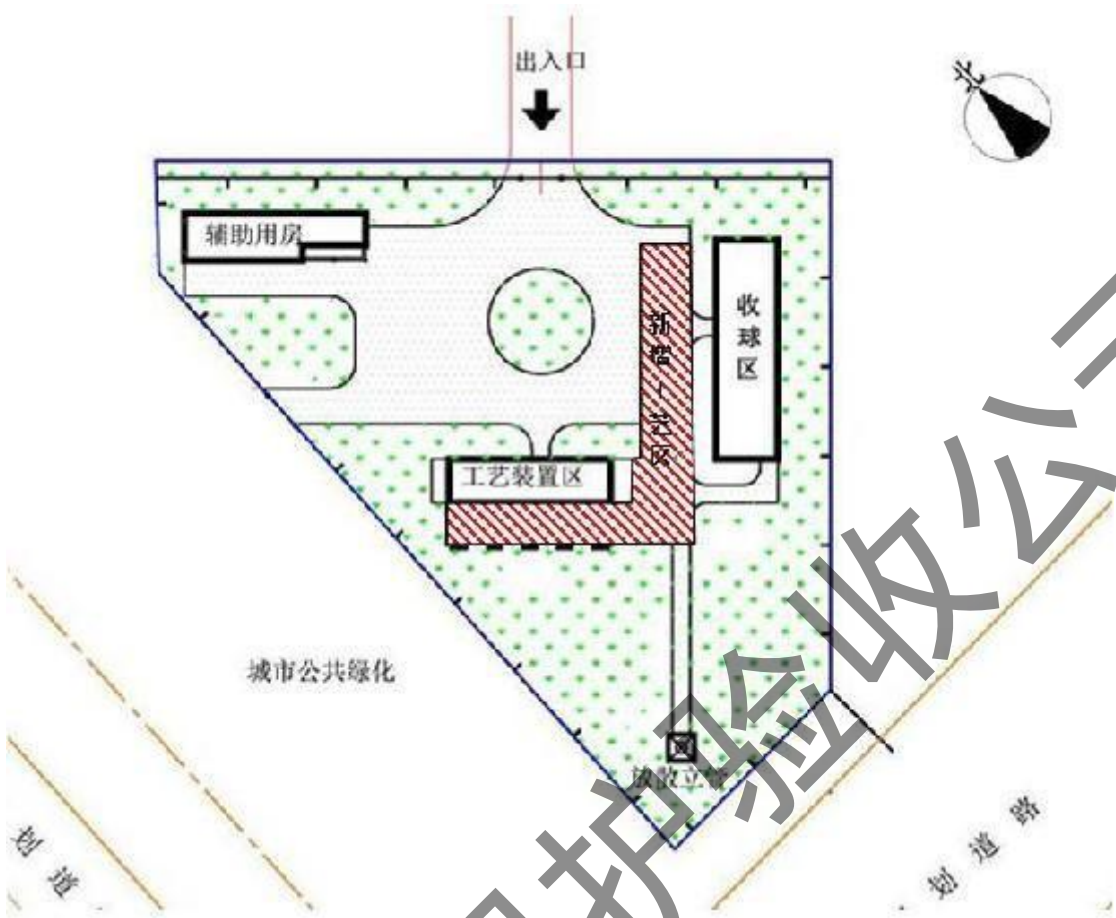
图 2.3.3-17 田心调压站平面布置图

田心调压站位于白云区江高镇滘心社区西侧 900m，为本项目扩建。田心调压站主要功能为接收鹤岗阀室来气，经过滤、计量、调压后与站内原预留 DN200 接口进行连接，同时田心调压站设有清管器收发装置，用于全线清管作业，主要建筑物包括综合用房、工艺装置区、放散管区、箱变房。平面布置见图 2.3.3-17，现场照片见图 2.3.3-18。

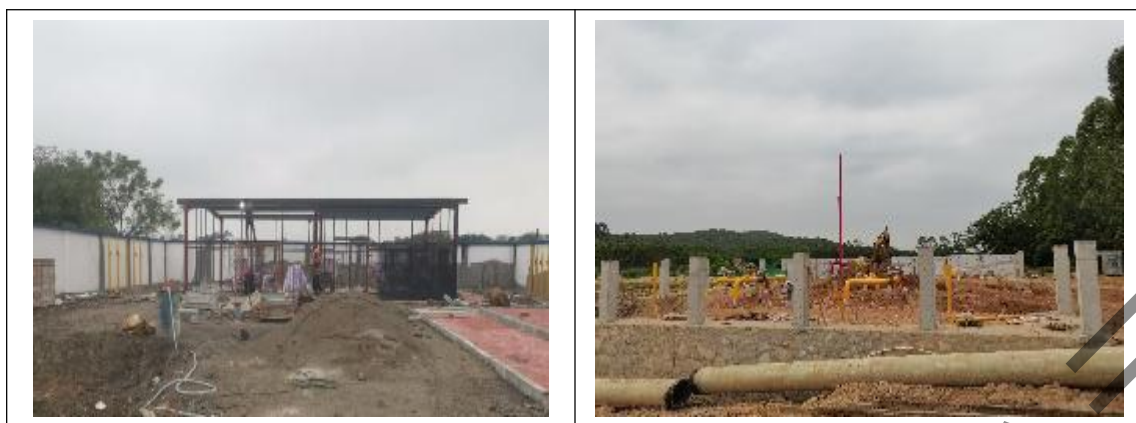
图 2.5.1-5 施工工程现场照片

综上所述，本项目施工过程中产生的污染主要包括：清理场地和开挖管沟的植被破坏和土壤扰动，施工人员生活污水、施工工艺废水、试压废水，施工车辆废气、管道焊接烟尘、清理场地和管道回填的扬尘，施工车辆、设备等产生的噪声，以及施工人员产生的生活垃圾清管废渣等。

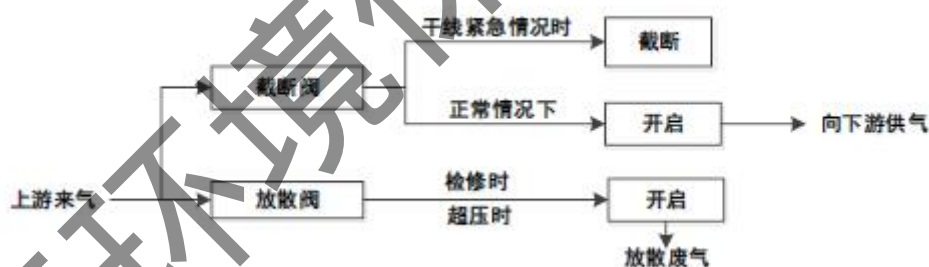
图 2.5.2-1 截断阀室工艺流程图

截断阀室仅有线路截断以及天然气放散功能。本项目白坭阀室、黄坭塘阀室、平岭头阀室、上社阀室、鹤岗阀室、登塘阀室、顺兴阀室均属于截断阀室。该类阀室工艺流程如下：

**截断工艺：**正常运行情况下，阀室通过干线截断阀向下游供气，当通过压降速率检测到干线阀室紧急情况时，将自动关闭阀门以切断干线上下游的联系。反输情况下，也可实现此功能。

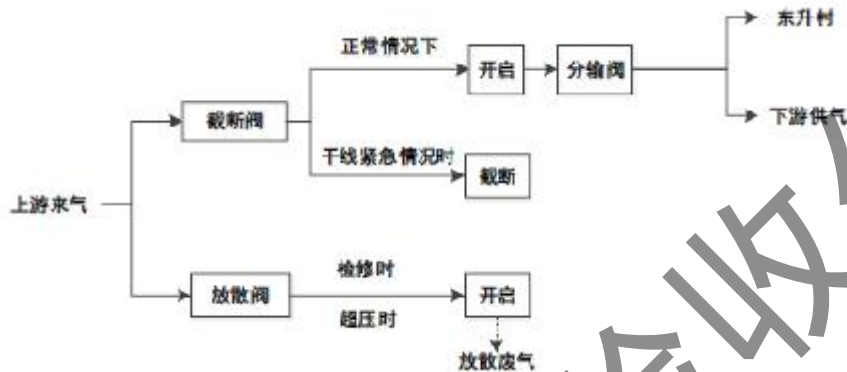
图 2.5.2-2 分输阀室工艺流程图

分输阀室除具有截断阀室的功能外，还具有向外供气功能。本项目东升阀室为分输阀室。分输阀室工艺流程如下图所示：

分输工艺：正常运行情况下，阀室干线截断阀常关。通过分输阀向支线和下游阀室方向分输天然气。若干线处于反输流程，此时调压系统失去其原有功能，应关闭其上下游分输阀门以切断调压系统。反输时干线截断阀关闭、打开分输阀运行方案。

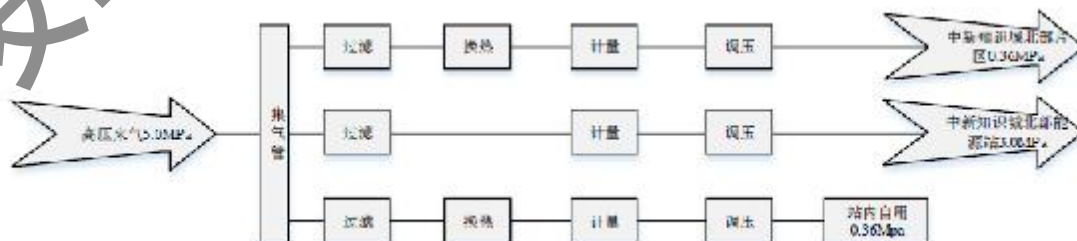
图 2.5.3-5 中新知识城北部调压站工艺流程图

来自于高压管道 5.0MPa 的高压天然气进站后，接受来气后分三部分，一路经过过滤、换热、计量、调压至 0.36MPa 后供中心知识城北部片区使用，一路经过计量、调压至 3.0MPa 后供给到中新知识城能源站，最后一部分用于站内自用气。工艺流程框图如下：

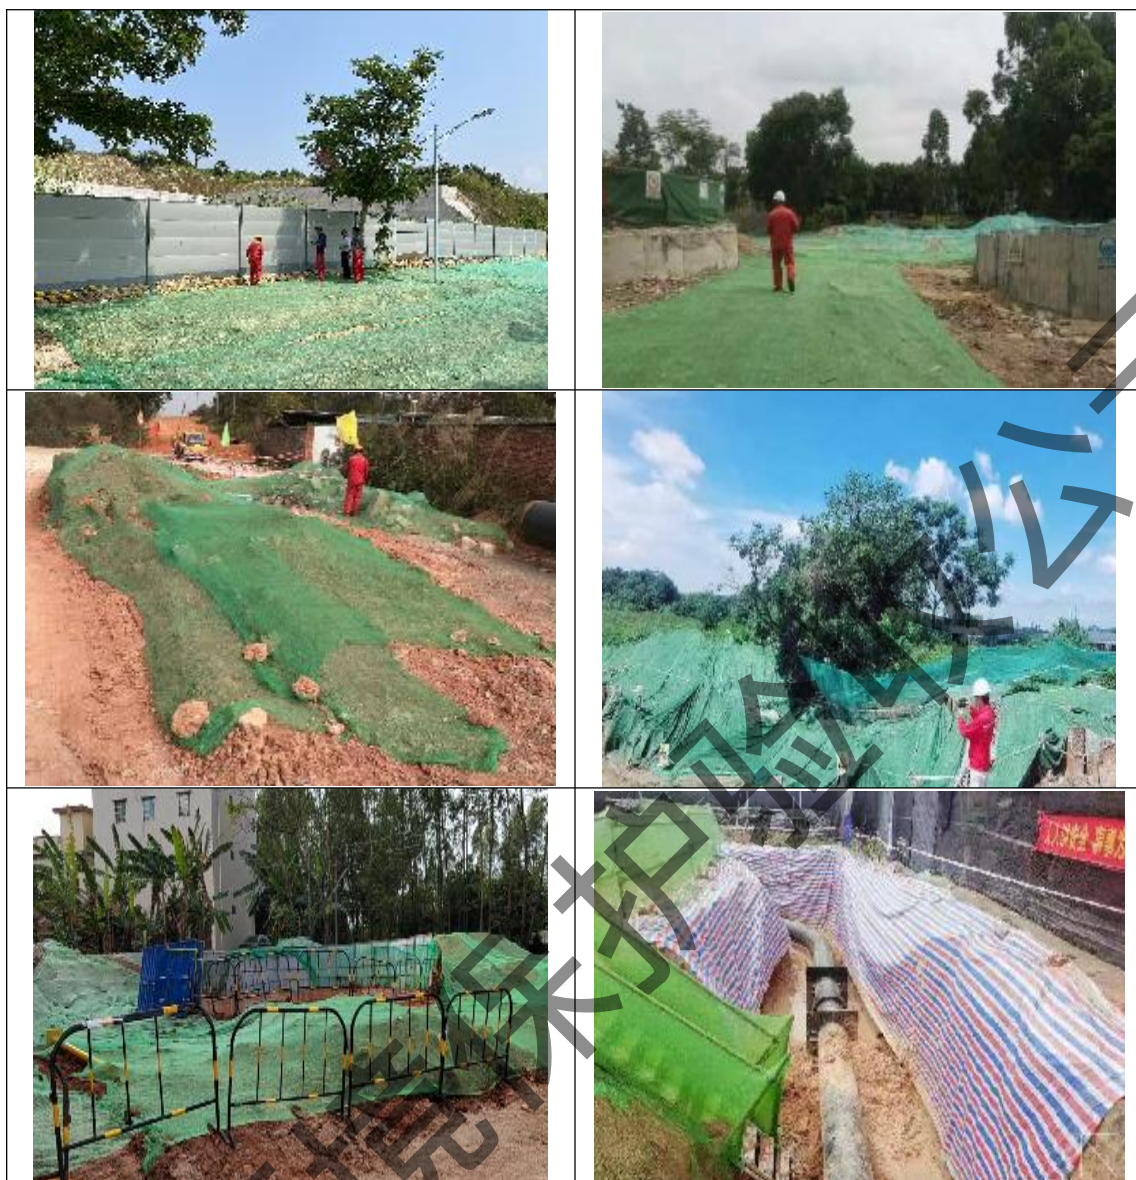
图 5.3.1-1 施工期水土流失防治措施

施工期间采取了水土流失防治措施，减少施工期间水土流失。根据现场调查，施工期间未造成明显水土流失。

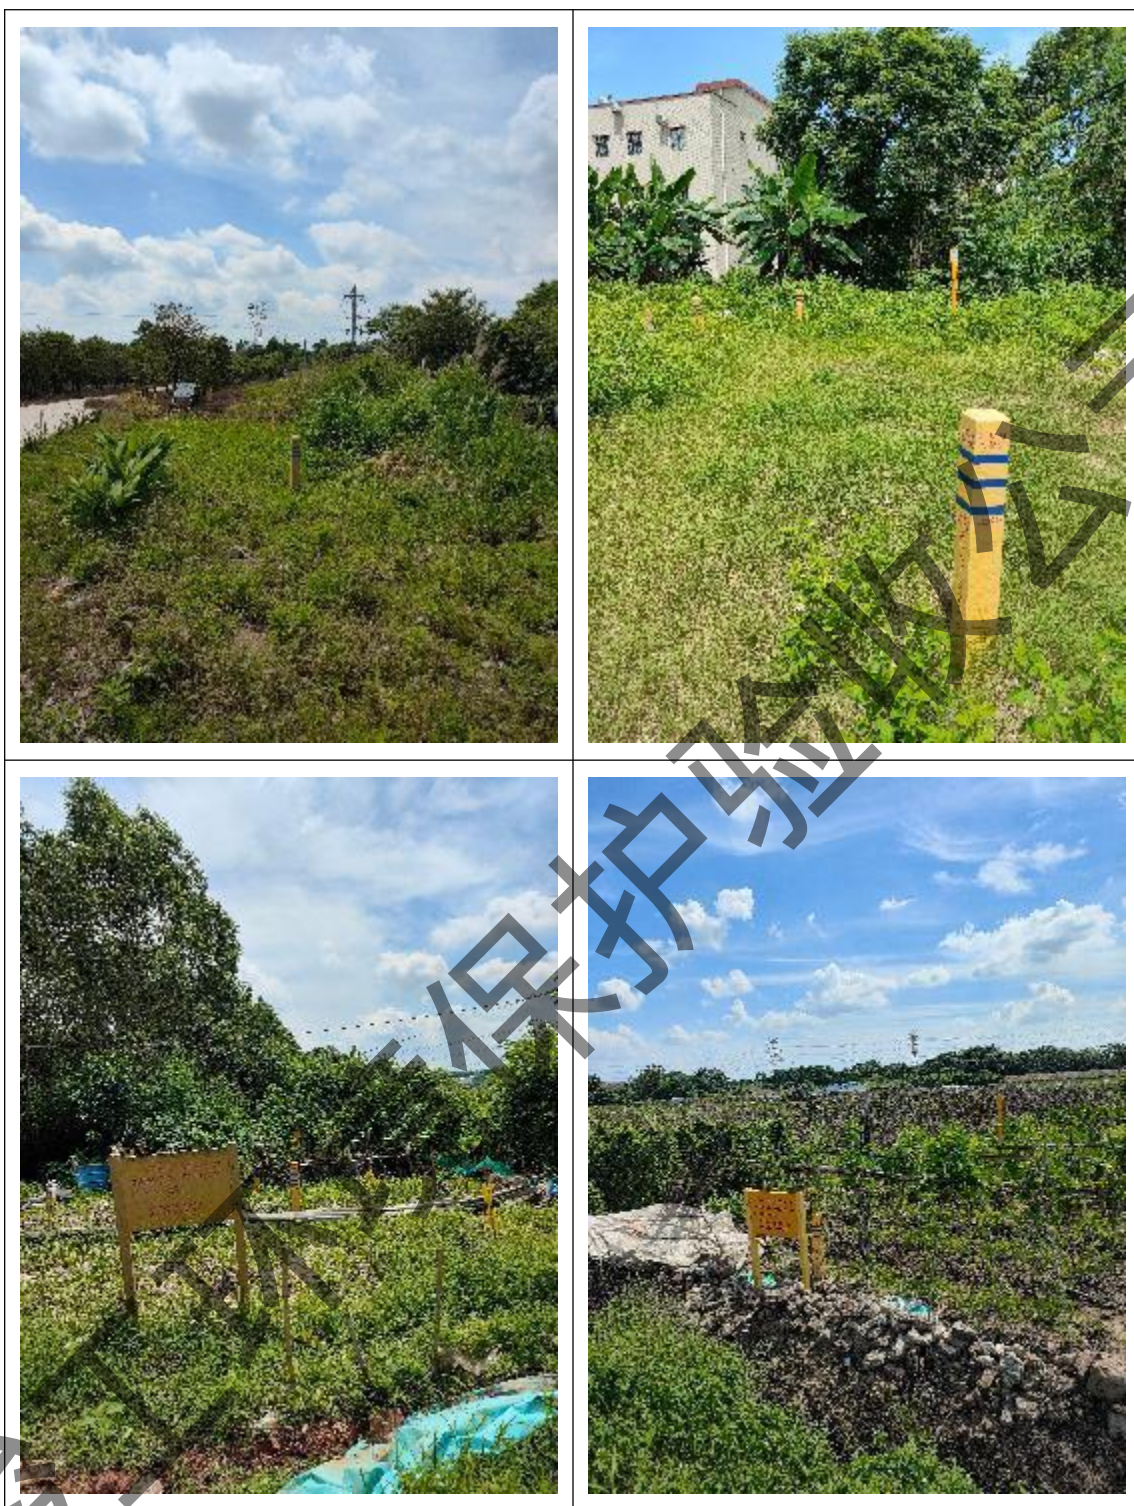
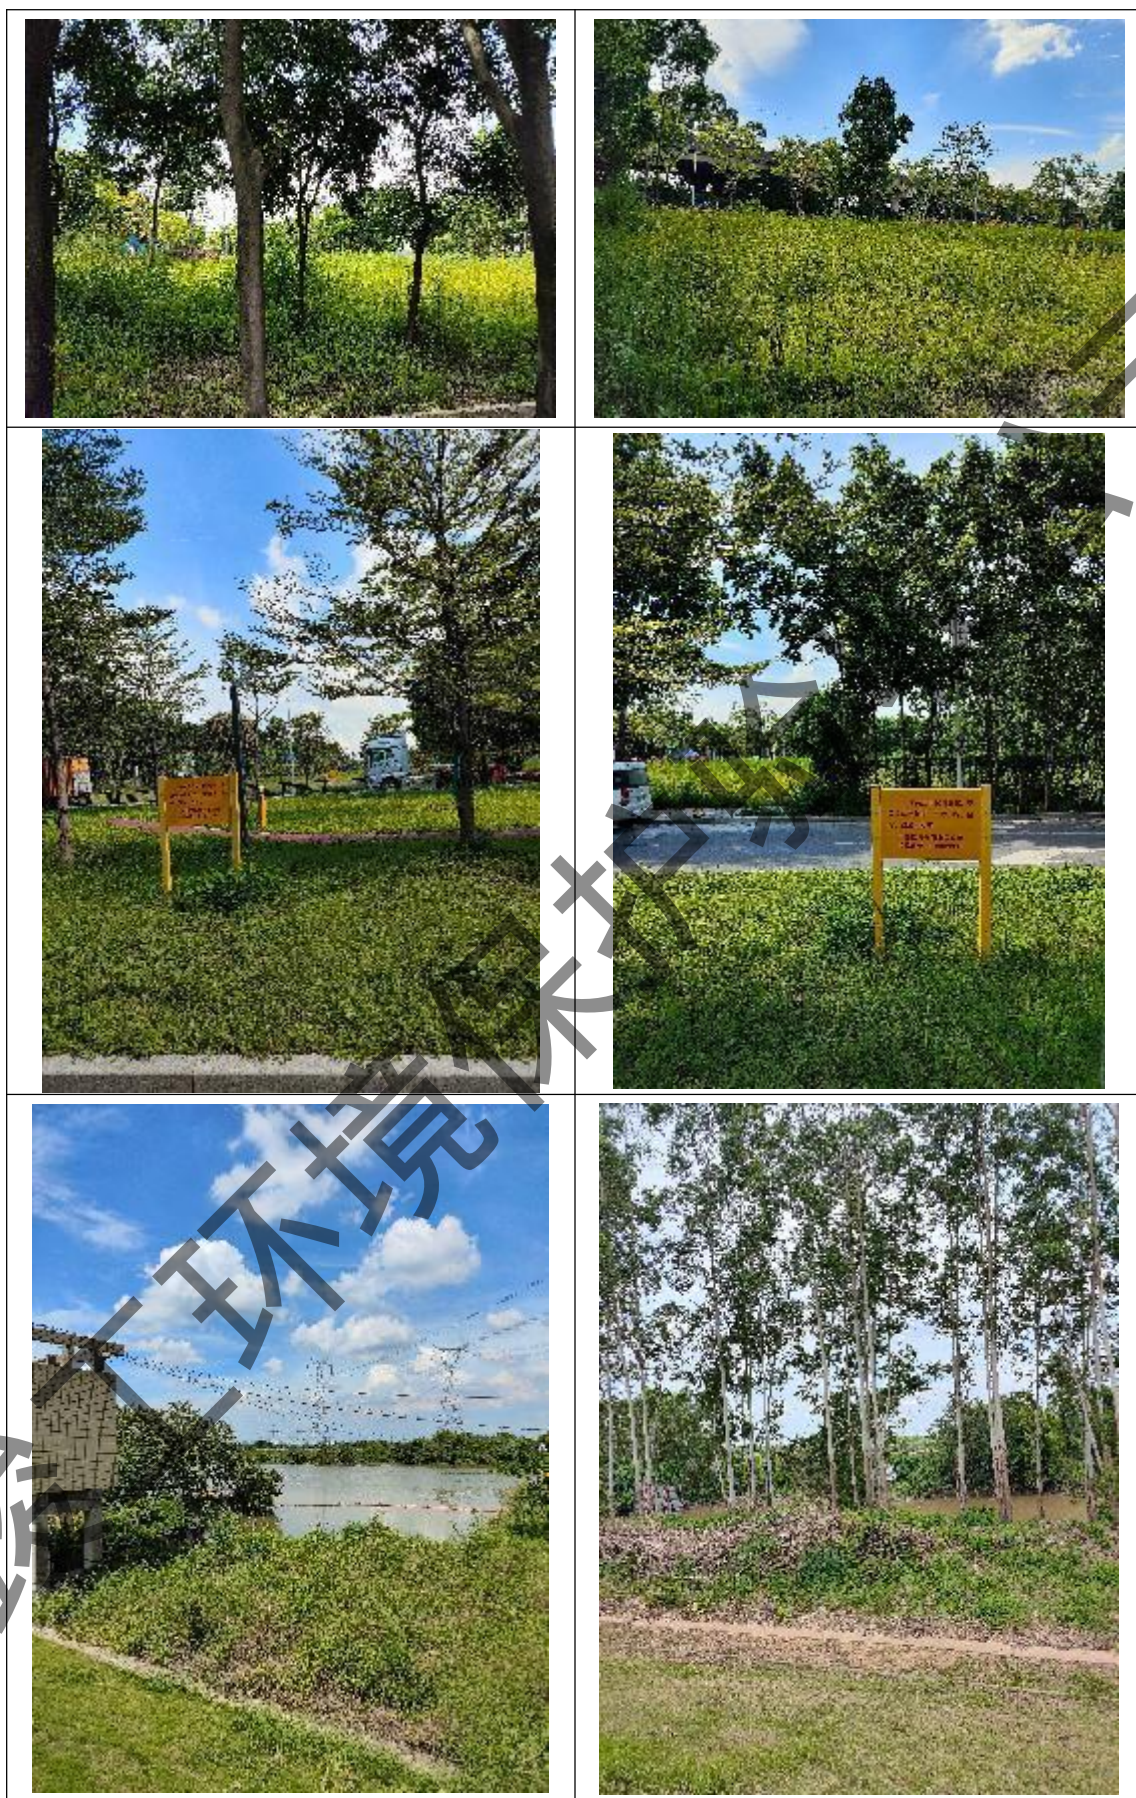
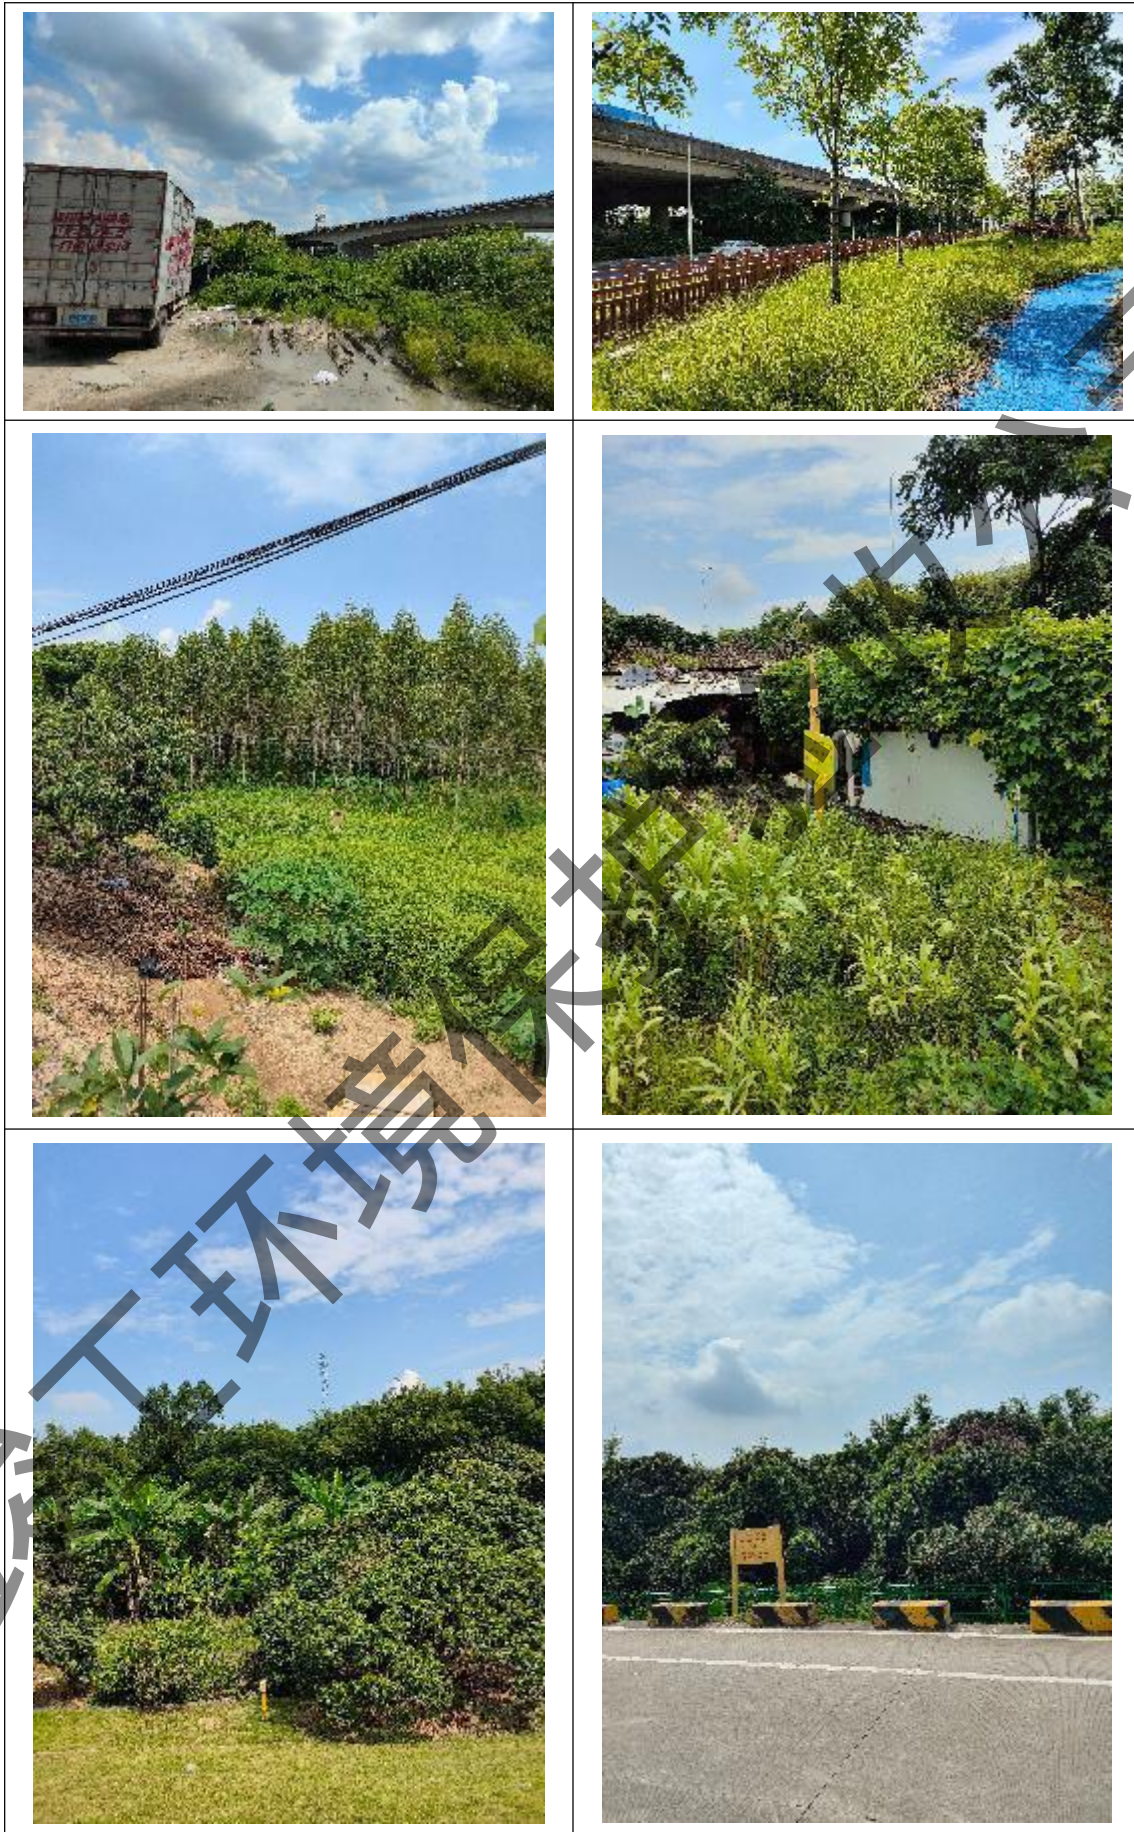
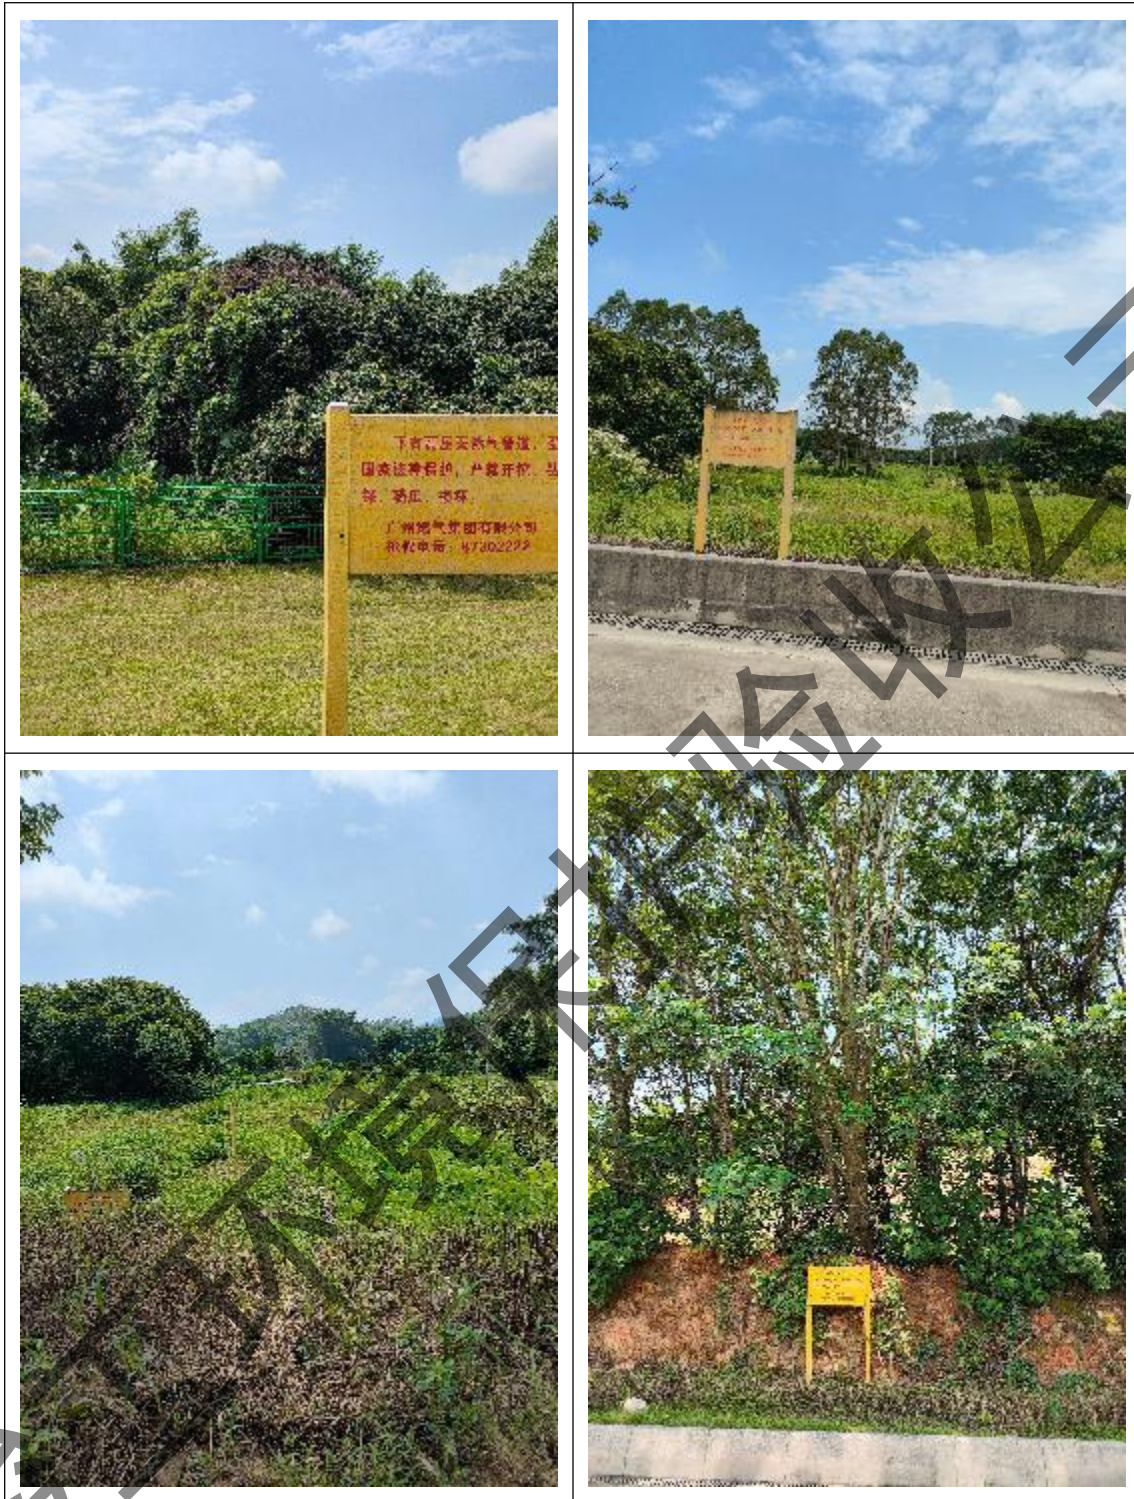
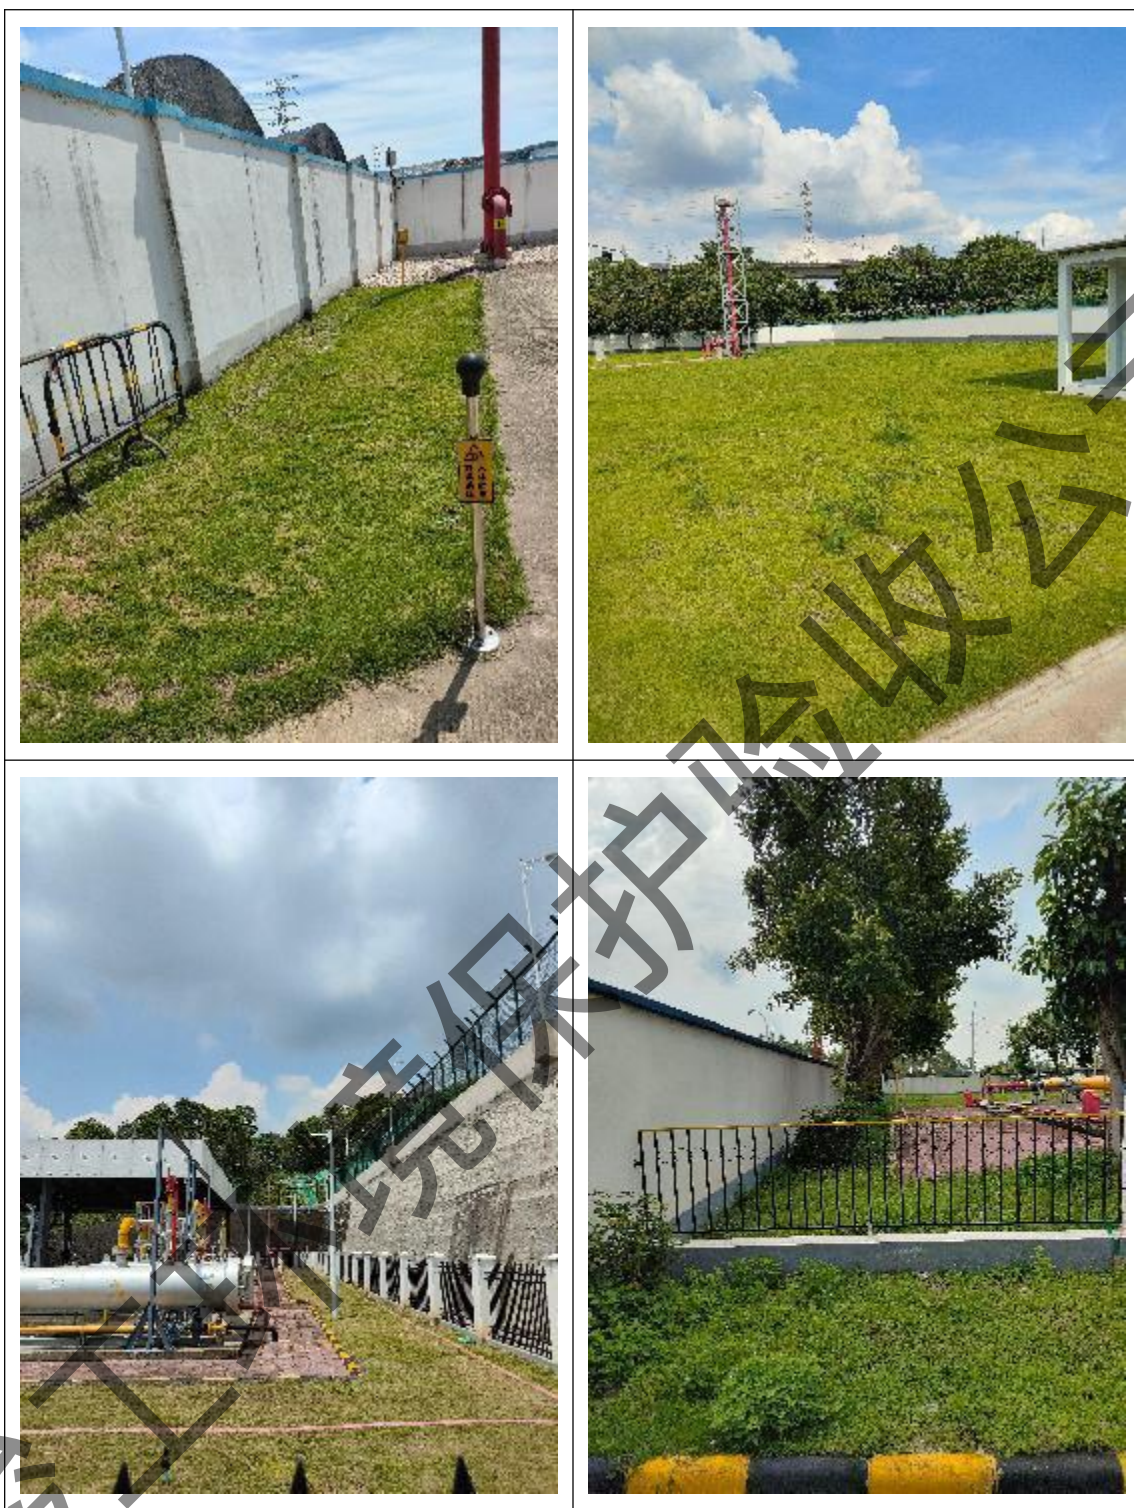
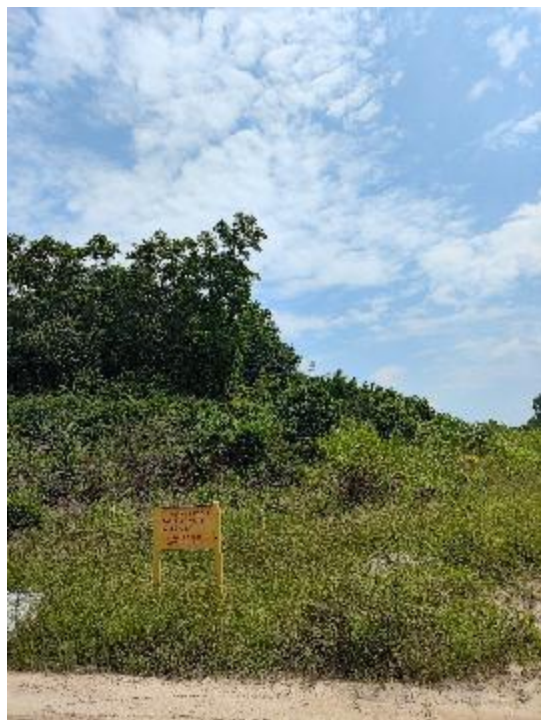
图 5.4-1 沿线恢复情况

工程建设对土壤的各项指标的有一定的影响，施工过程中基本落实“表土剥离、分层堆放、分层回填”的要求，随着时间的推移，管道上方土壤结构和养分会逐渐得到恢复和改善。管线建设对植被的影响主要集中在管道上方，根据现场勘察，作业带内植被已恢复良好。

总体而言，项目落实了环评报告和环评批复提出的生态恢复等措施，未对沿线生态环境造成不利影响。

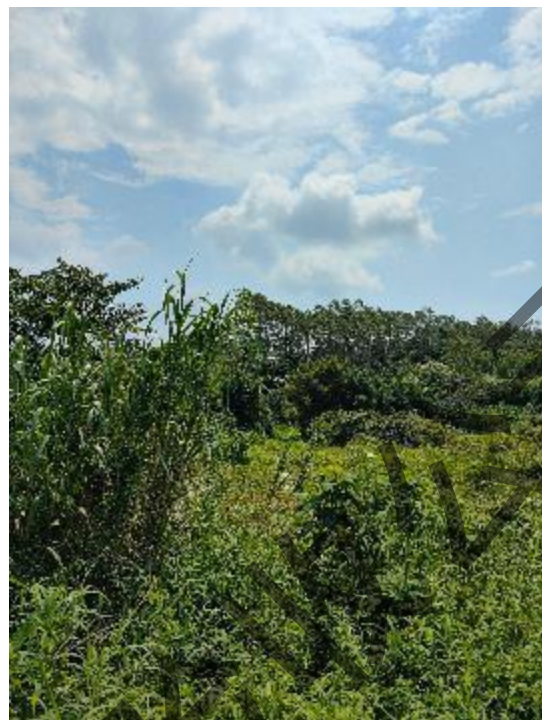
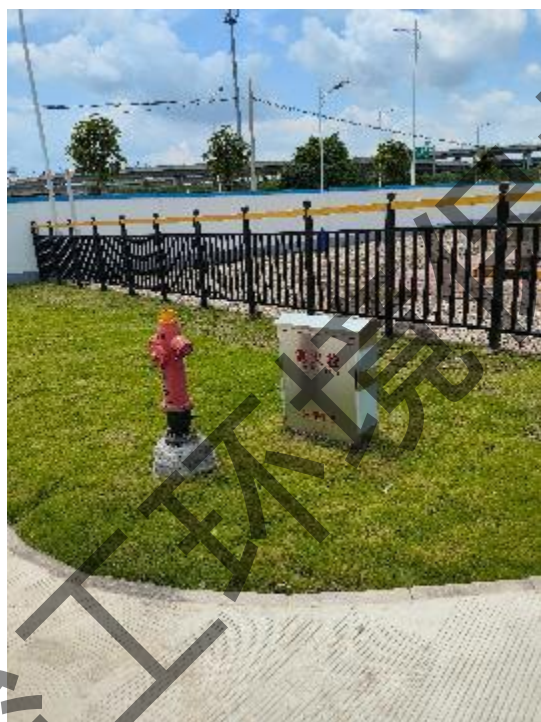
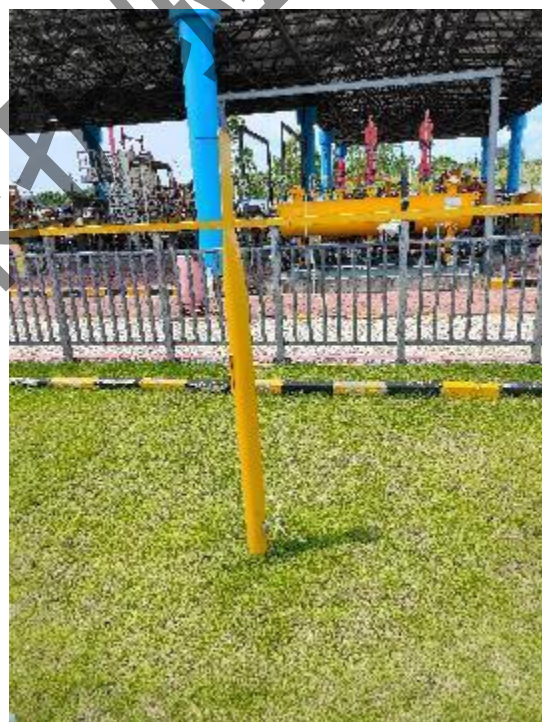
根据现场调查，施工期结束后，经过绿化建设，植被得到逐步恢复，已基本恢复到初始状态，弥补了植物种属多样性的损失，恢复对区域生态系统的服务功能。

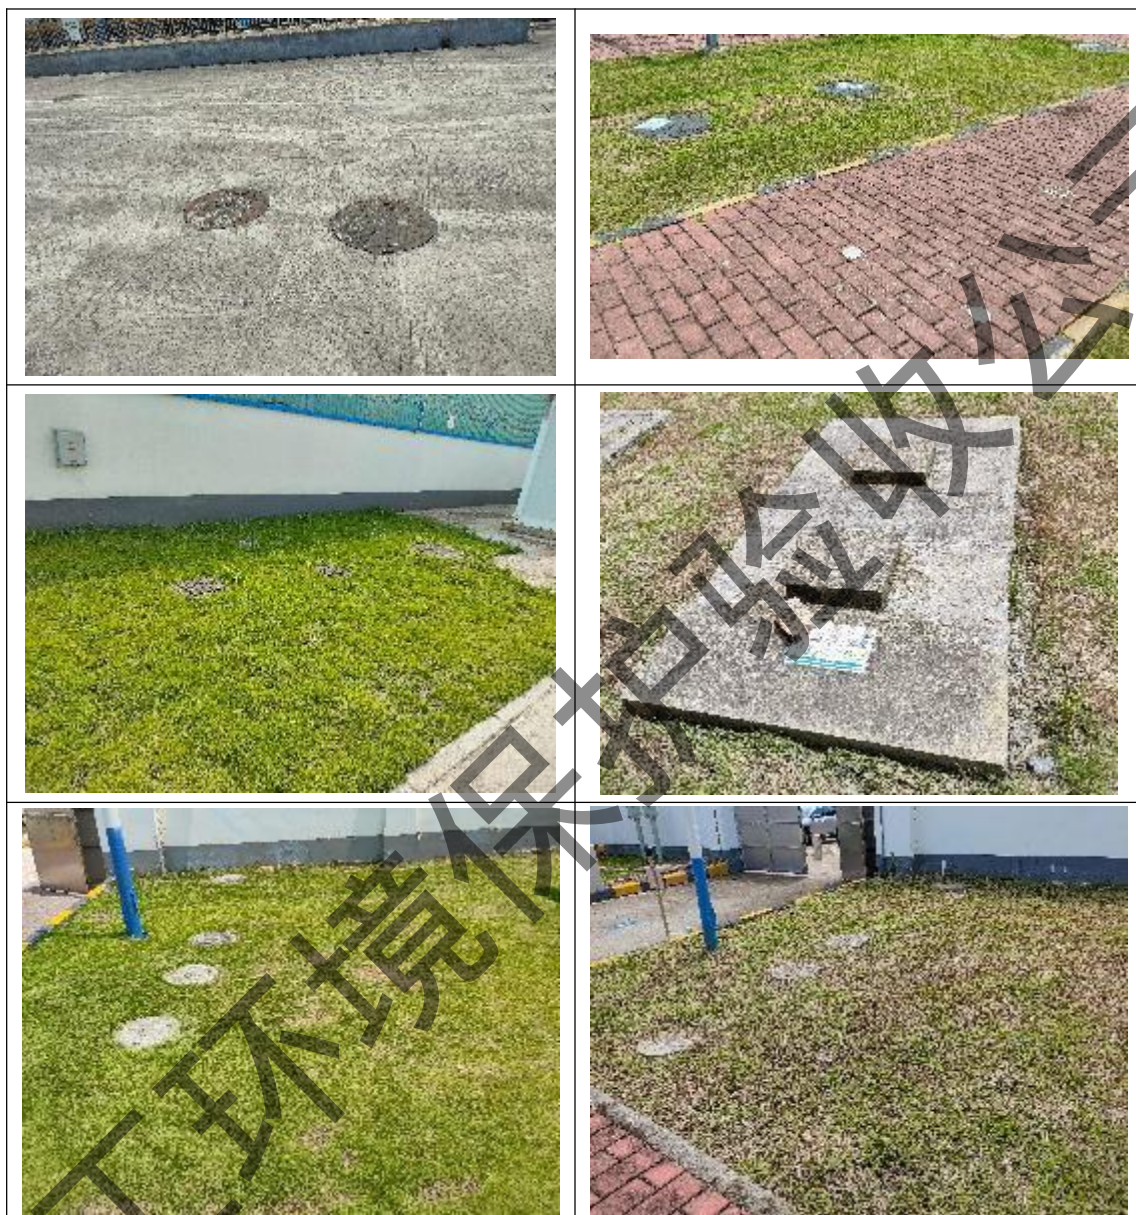
图 6.1.3-1 废水防治措施照片

综上所述，本工程施工期和营运期废水均得到了有效地收集和处理，对周边水环境影响小。

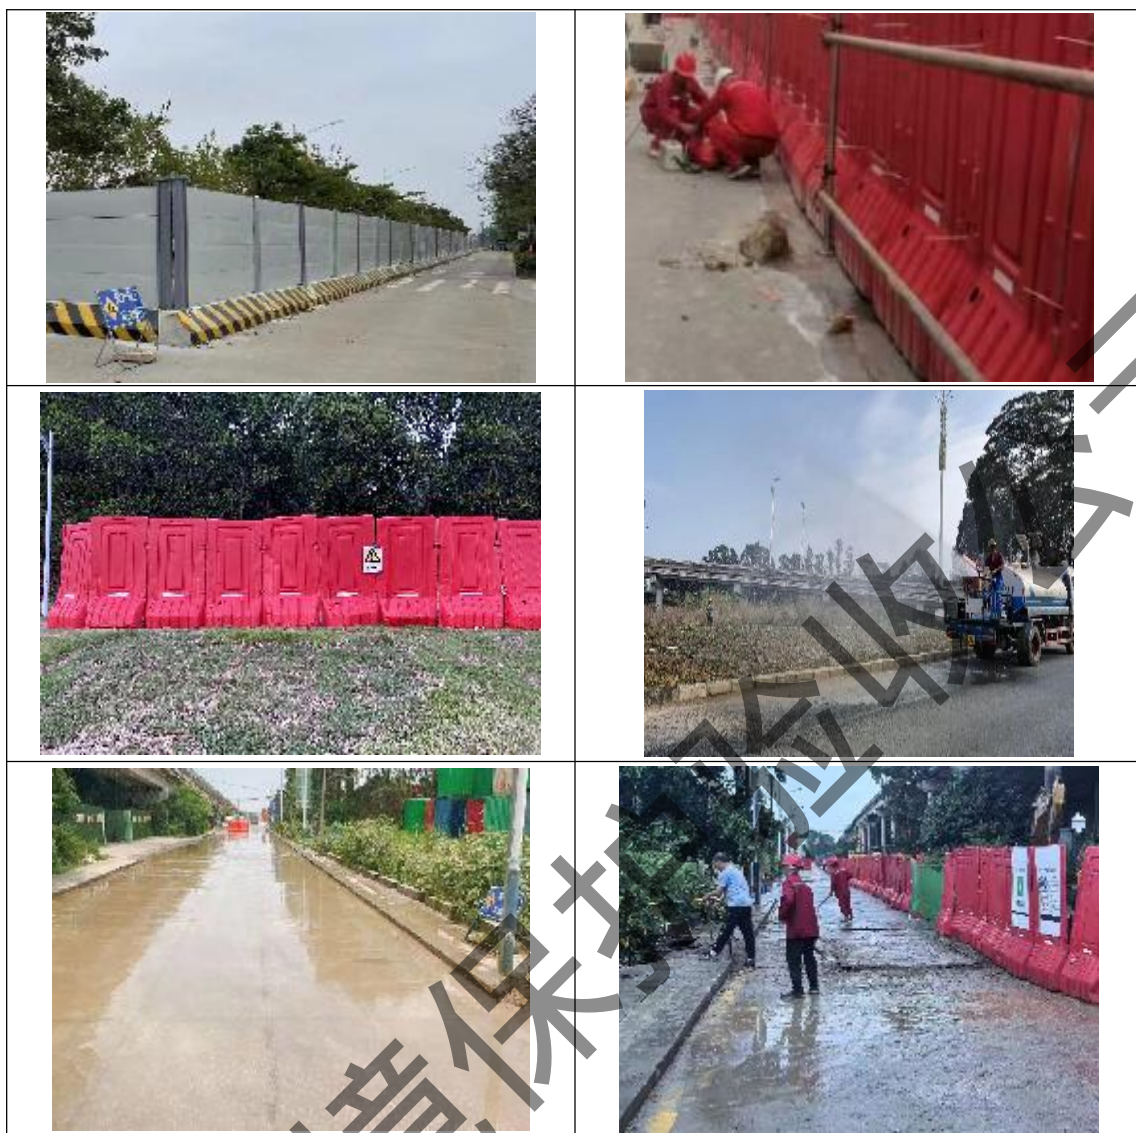
图 6.2.3-1 废气防治措施照片

（2）运营期：本项目废气主要来自设备定期检修和工艺设备超压时放散的天然气。输气工艺均采用了全密闭工艺流程及技术质量可靠的设备、仪表等，保证了生产正常运行，并加强运行管理，在设备运行中加强维护，减少设备因损坏而进行维修的频率，从而减少天然气放散次数。目前为止，未对设备进行检修，未发生过设备超压事件，未进行过天然气放散。各作业区每天派出工作人员对管线进行巡查，加强管理，防止管道泄漏对周边环境产生污染。

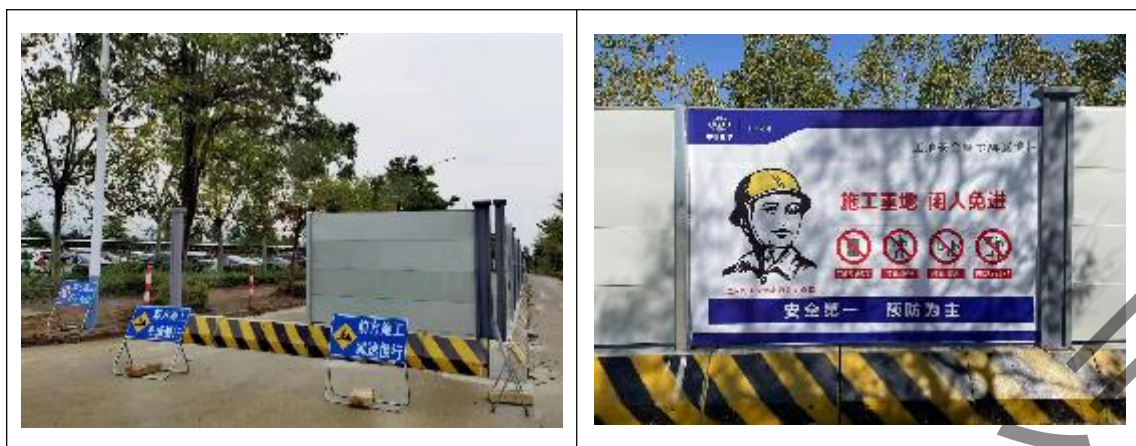
图 7.2-1 施工现场照片

- (1) 本项目建设的工程不涉及拆迁。
- (2) 经调查,本工程管线工程途径地段未发现有地面文物古迹分布。
- (3) 本项目穿越主要道路的管线采用顶管方式,未对交通造成影响。穿越普通道路,根据道路等级和路面状况及车流量情况,采用开挖直埋方式穿越,选择车辆较少时段作业,并及时恢复路面原貌等措施,未对居民生活出行造成严重影响。
- (4) 交通缓解措施:①施工前地方政府部门应以宣传形式通知附近居民、机关、企业等团体,使他们有所准备,安排好出行计划;②施工方应在施工路段设置“前方施工、减慢车速”、“前方施工、绕道行使”的警示牌,通行车辆较大的路段必要时,应在施工路段设专人负责指挥来往车辆的通行;③为方便夜间过往车辆,减少事故发生概率,应在施工路段设置警示照明灯,用以引导车辆通行。
